RÉPARATIONS MINCES DE PARAPETS DE PONTS AVEC DES BÉTONS FIBRÉS À  
ULTRA-HAUTES PERFORMANCES (BFUP)

NICOLAS CHARETTE

MÉMOIRE PRÉSENTÉ EN VUE DE L'OBTENTION  
DU DIPLÔME DE MAÎTRISE ÈS SCIENCES APPLIQUÉES

AOÛT 2017

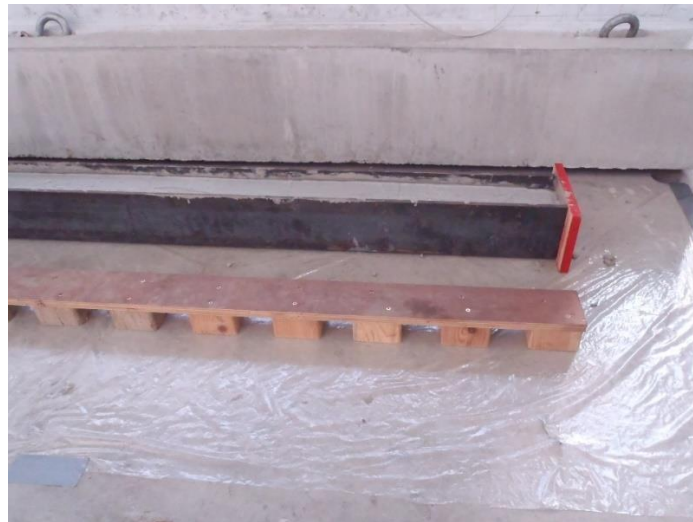
Afin de simuler une poutre simplement déposée au sol, il a été décidé de faire reposer l'âme sur une plateforme de bois surélevée, tel que présenté à la Figure 4.10.

Figure 4.10 Plateforme de bois devant section d'acier complètement coffrée lors de l'essai

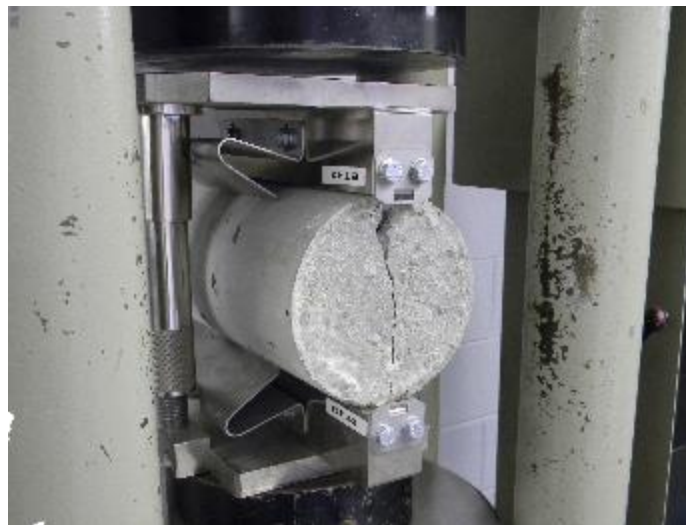
Les essais en traction indirecte (essai brésilien) ont été réalisés selon les directives de la norme CSA A23.2-13C-14 pour le BHP. Le montage utilisé est présenté à la Figure 4.12. Ce montage facilite l'application d'une charge linéaire uniforme et perpendiculaire par rapport à la surface, et ce, sur tout le long du cylindre de 150 mm de diamètre utilisé. Le cylindre est soumis à un taux de chargement constant de  $1263 \pm 418$  N/sec jusqu'à la rupture du spécimen.

Figure 4.12 Montage de l'essai brésilien pour évaluer la résistance en traction au laboratoire

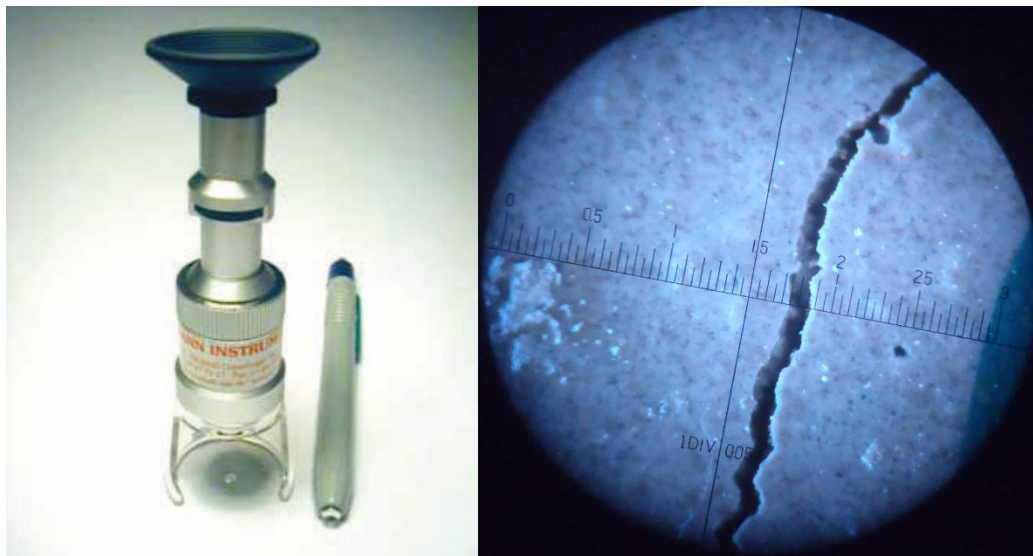
L'ouverture de fissure peut être estimée à l'aide de la règle intégrée à l'optique de l'appareil (Figure 4.15-b) avec une précision de 0.05 mm.

a) Vue d'ensemble de l'appareil

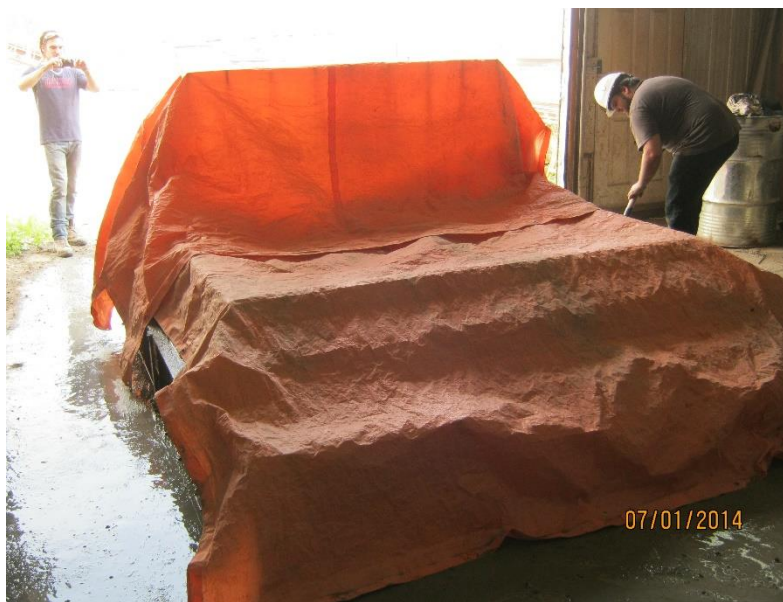
Après la coulée de la dalle une cure humide de trois jours a été réalisée sous une bâche (cure de type 1 selon la norme CSA A23.1-14), telle qu'illustré à la Figure 5.1. Vingt-quatre heures après la coulée, un cylindre a été testé en compression en usine pour assurer le développement d'une résistance adéquate afin de continuer la fabrication.

Figure 5.7 Cure humide après la coulée de la dalle

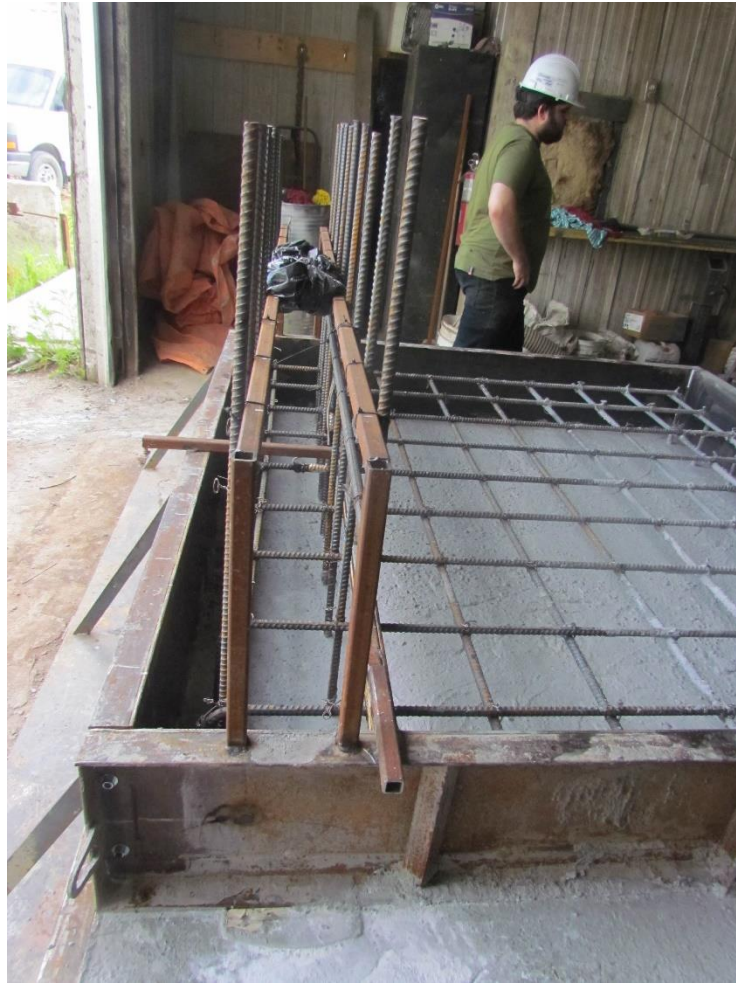
Figure 5.8 Tube d'acier d'acier dans le coffrage pour former l'encoche dans le trottoir

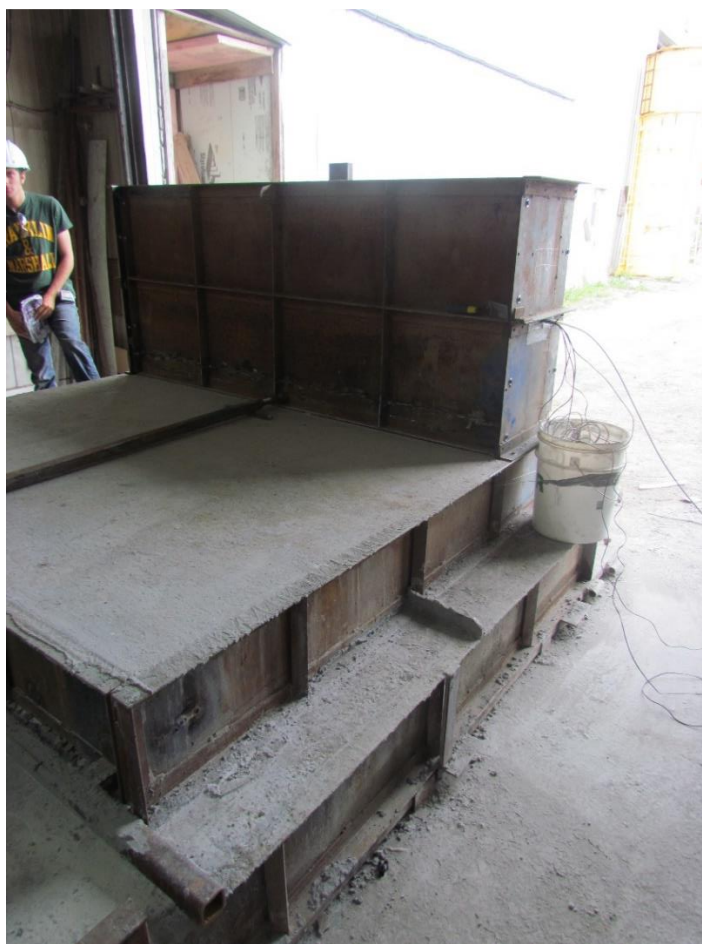
Figure 5.10 Coffrage d'acier installé en vue de la coulée du parapet

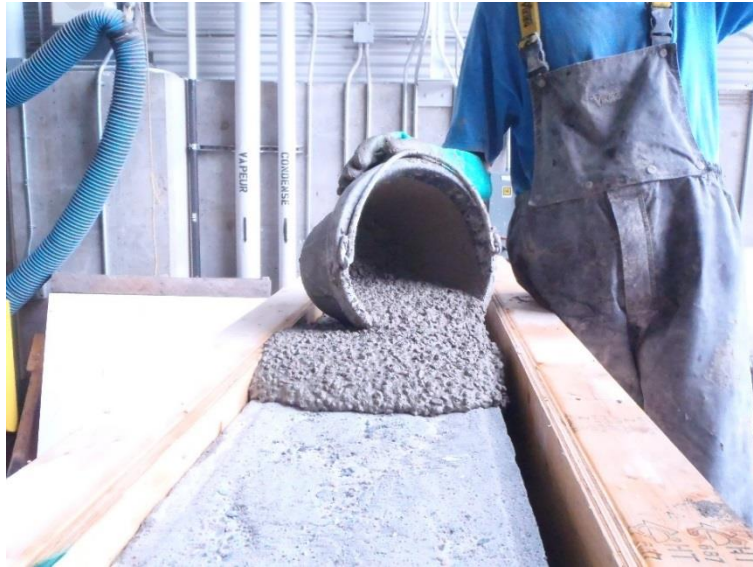
Figure 5.12 Coulée de la réparation en BHP

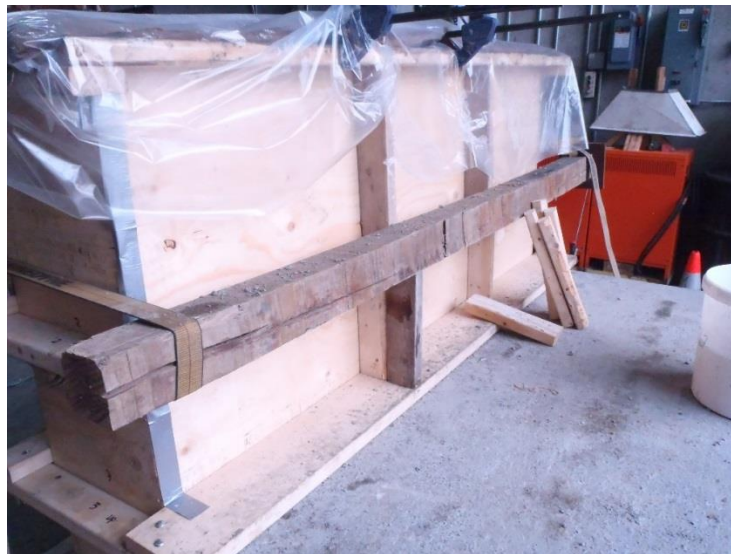
Figure 5.13 Poutres en bois tenues en étau afin de corriger le bombement dans coffrage avant du parapet

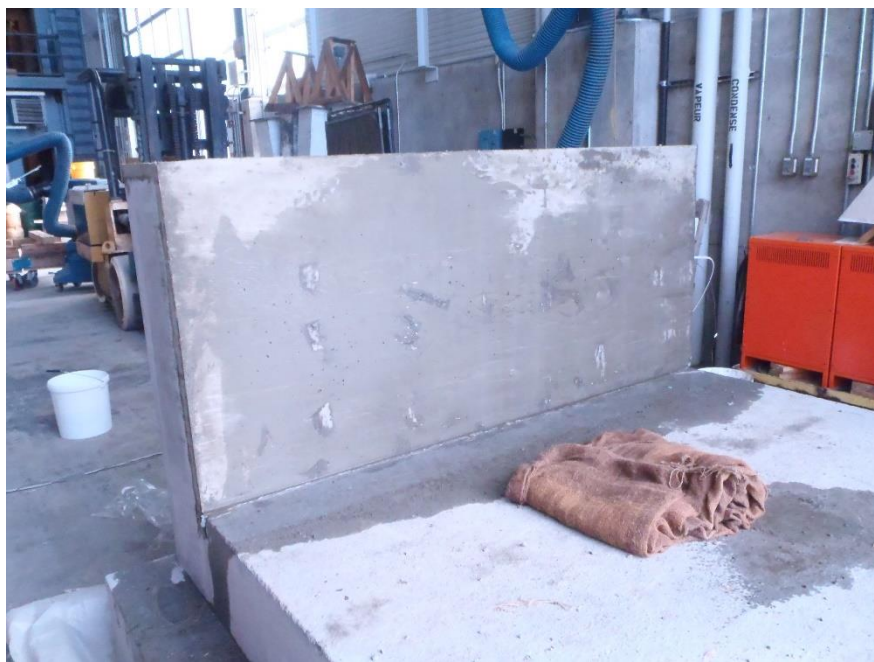
Figure 5.14 Surface de la réparation en BHP après le décoffrage

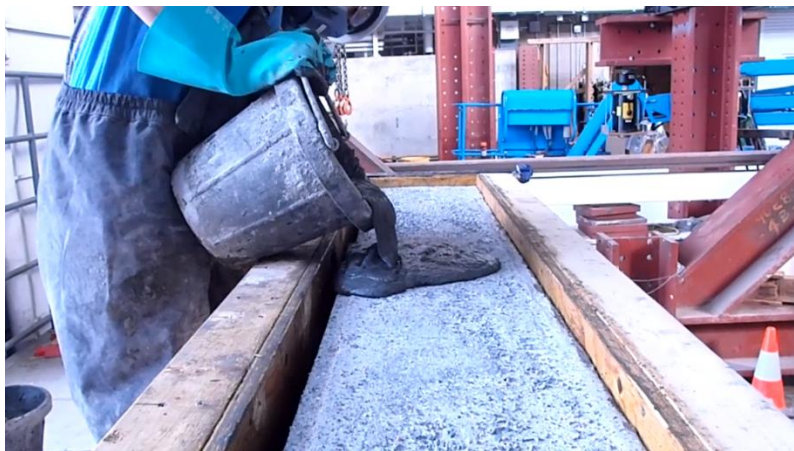
Figure 5.17 Coulée de la réparation en BFUP

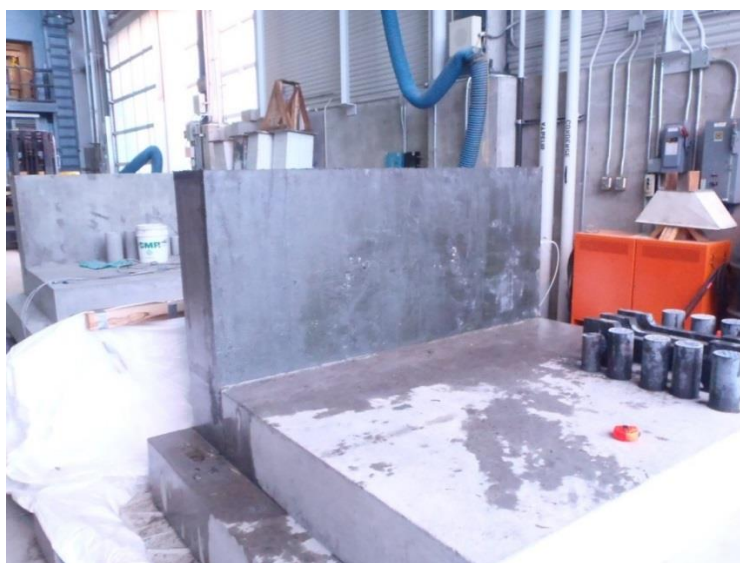
Figure 5.18 Surface de la réparation en BFUP après le décoffrage

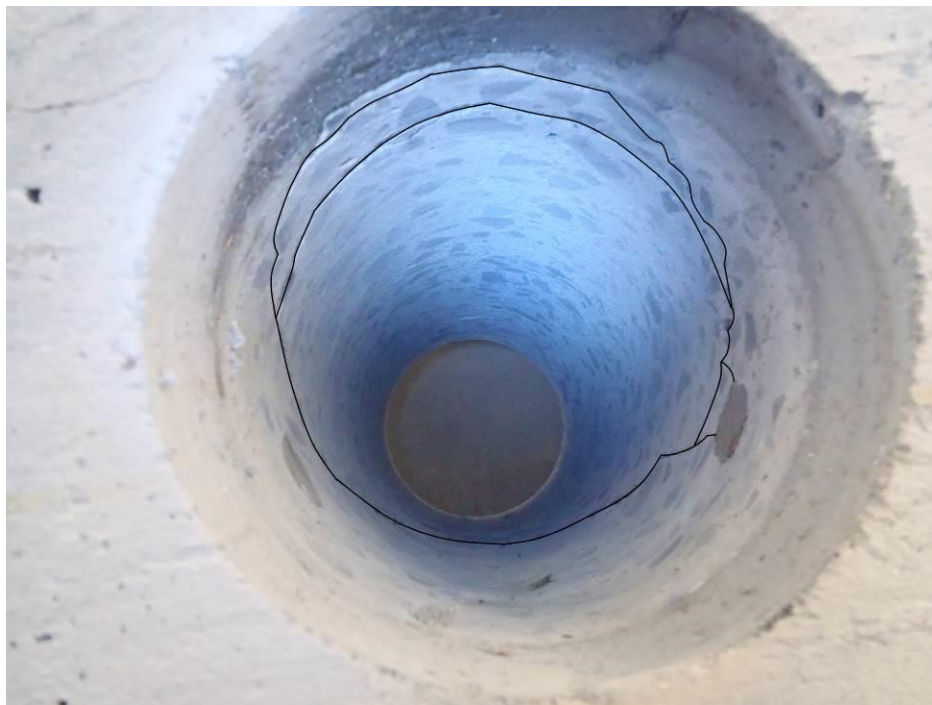
Figure 5.47 Fissurations dans le trou de forage de la carotte prélevé dans le parapet réparé en BHP
